Archi medioevali di Pereto (L'Aquila)

a cura di Massimo Basilici

Introduzione

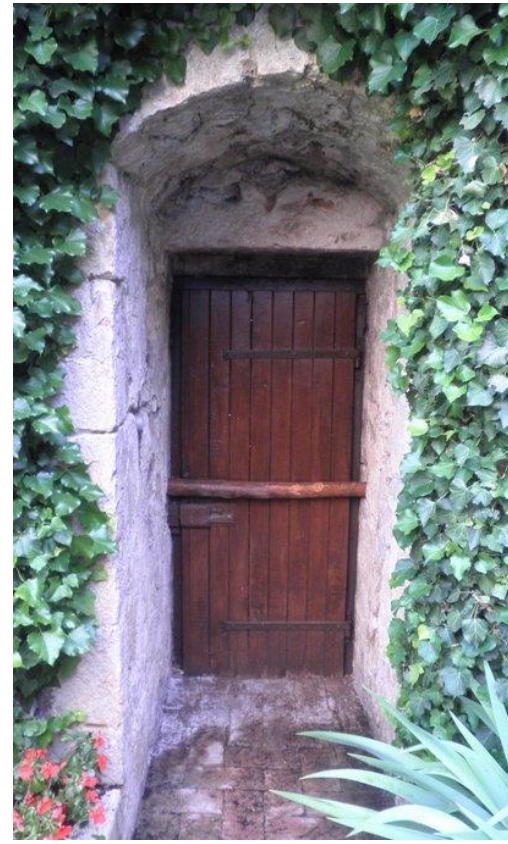
Figura 7 - Posterla, parte interna

Si trova a quota 144 cm dell'attuale pavimento, sito sopra la cisterna esterna. Sopra l'architrave è presente un arco in pietra (si nota nella Figura 6).
